A IGREJA DE SANTA IRIA, UM REGRESSO AO PASSADO  
Projeto de Intervenção

Maria Helena de Sousa Mota Riesenberger Bernardo

M  
2018

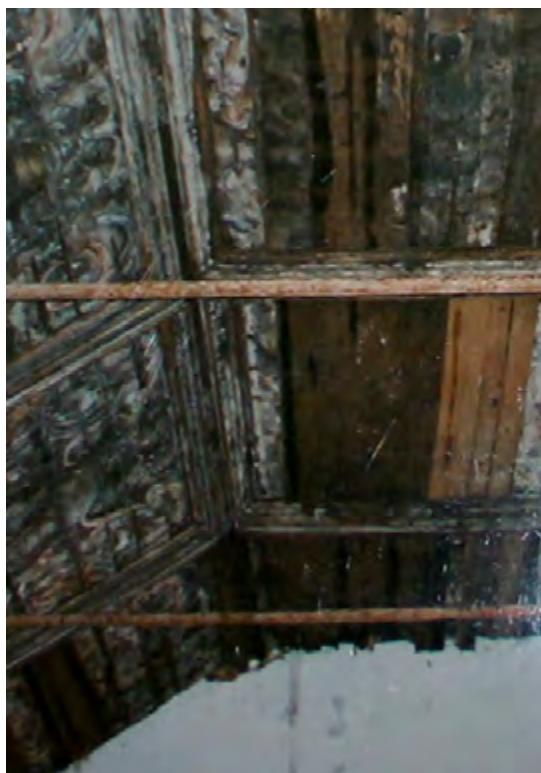
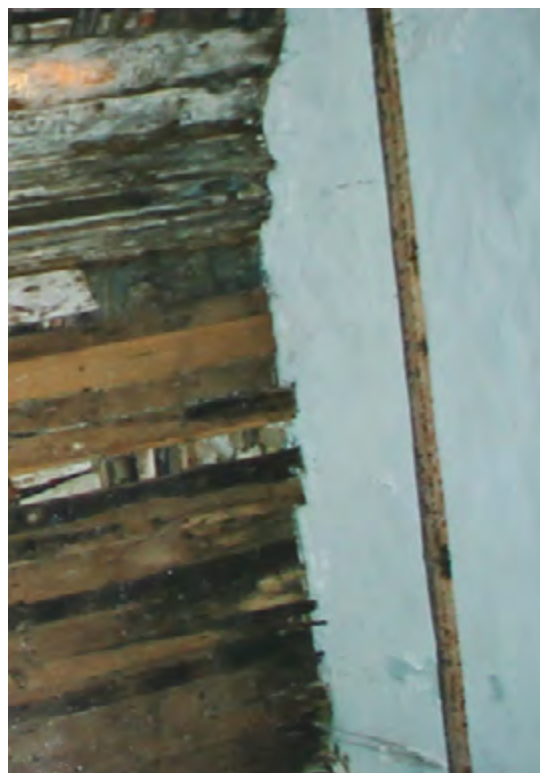
139 e 140. Estado em que se encontravam os caixotões em contacto com a parede fundeira, cortados e sem remate.

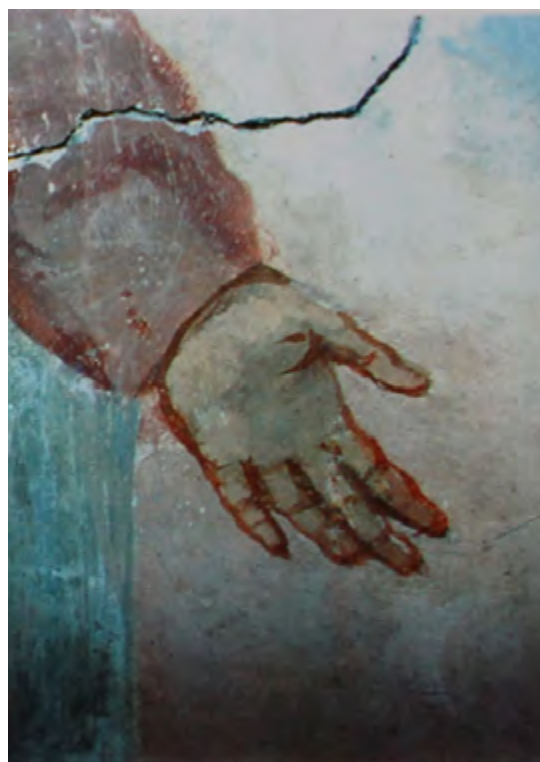
144. Uma das fissuras existentes na pintura, provocada pelo movimento da estrutura da igreja.

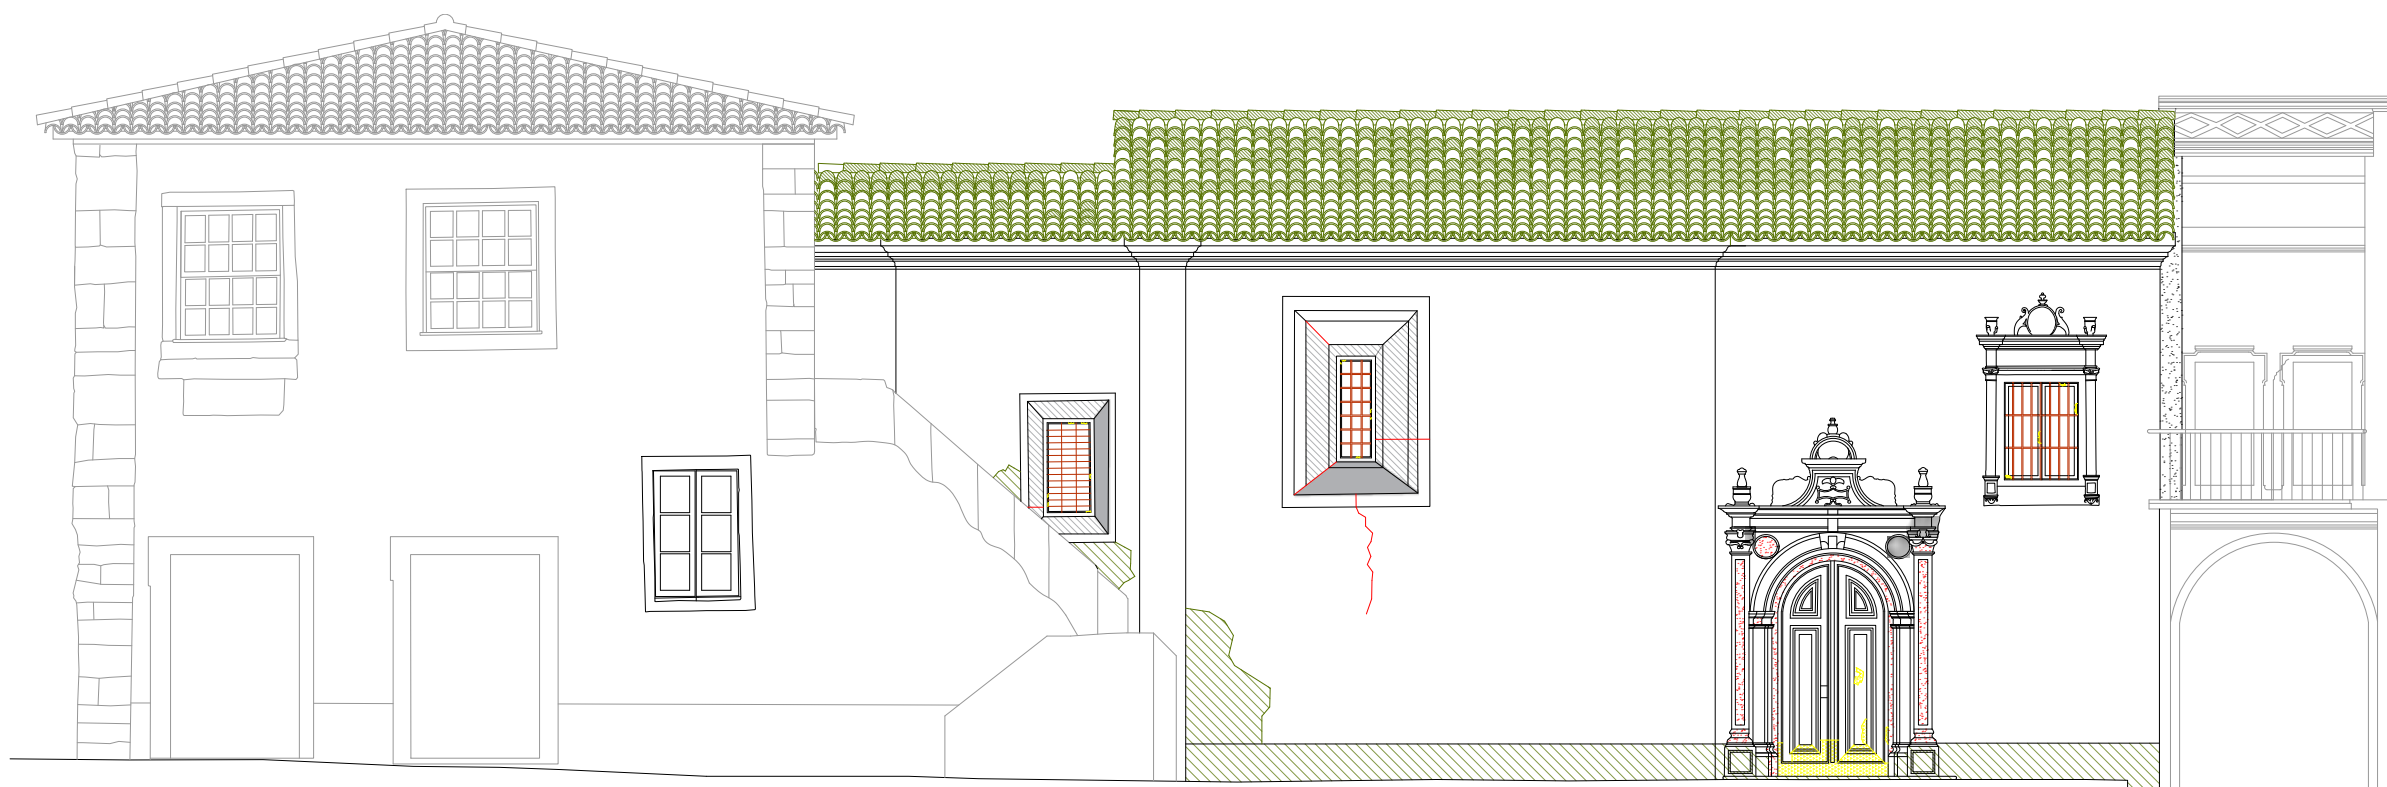
ANOMALIAS	DESCRIÇÃO	FOTOGRAFIAS	CAUSAS PROVÁVEIS
CROSTA NEGRA	Camada compacta, fortemente aderente ao substrato que se desenvolve em ambiente urbano. A sua espessura pode ser homogênea ou irregular e é possível que ocorra o seu destaque espontâneo.	 	O enegrecimento das crostas negras deve-se à deposição superficial ou à retenção na camada mais externa das paredes de partículas.
DESAGREGAÇÃO	Perda de coesão caracterizada pelo destacamento de grânulos ou cristais à mínima solicitação mecânica.	 	Este fenómeno resulta, nas situações mais frequentes, da ação dos agentes climáticos, como a alternância do calor e do frio. Pode também ser causado por humidade que ascende do terreno.
DESTACAMENTO	Queda de porções do revestimento, com espessura que varia de submilimétrica a centimétrica.	 	Resulta do facto da argamassa utilizada no revestimento ser exageradamente fina e de erros de execução no momento da aplicação.

EFLORESCÊNCIAS BRANCAS	Acumulação de cristais, geralmente esbranquiçados e pulverulentos, aciculares ou filamentosos, nas superfícies dos materiais.	 	Habitualmente, resulta da evaporação de água contaminada com sais presente na estrutura porosa da pedra.
EROSÃO REGRESSIVA	Nome dado a todas as modificações que resultam na perda de massa na superfície da pedra e no desgaste das suas formas.	 	As causas deste fenómeno podem ser mecânicas, químicas e biológicas e inicia-se, geralmente, à superfície da pedra.
FISSURA	Superfície de rotura, claramente visível a olho nu, que resulta na separação da pedra em partes. A sua dimensão é curta, fina e com desenvolvimento discreto.	 	Pode dever-se a problemas de estática, argamassas de preenchimento demasiado resistentes e vibrações que ocorreram na estrutura.
GRAFFITI	Gravura, risca, incisão ou aplicação de pintura, tinta ou similar sobre a superfície da pedra.	 	Resultam, geralmente, de atos de vandalismo.

HUMIDADE	Humidade que surge nas alvenarias e revestimentos em consequência da ascensão de água do terreno por capilaridade.	 	As principais causas que levam ao aparecimento deste fenómeno são o facto de haver zonas de paredes em contacto com a água do solo, a existência de materiais de elevada capilaridade e a inexistência ou deficiente posicionamento de barreiras estanques nas paredes.
LACUNAS	Espaço vazio localizado de forma óbvia numa área onde se situava, anteriormente, uma parte em pedra.	 	O aparecimento de lacunas e subsequente perda de material deve-se, muitas vezes, à perda de coesão da pedra e à ação humana sobre esta.

ANOMALIAS	DESCRIÇÃO	FOTOGRAFIAS	CAUSAS PROVÁVEIS
LÍQUENES	Organismo vegetal de formas em geral arredondadas, milimétricas e centimétricas, que se desenvolve usualmente nas zonas exteriores dos edifícios.	 	Frequentes em pedras exteriores, desenvolvem-se melhor com o ar puro mas o crescimento de alguns tipos pode ser facilitado pela presença de certos poluentes.
MUSGO	Organismo vegetal que forma massas de acolchoadas verdes e suaves, de dimensões centimétricas.	 	Existência de superfícies frequentemente molhadas e, preferencialmente, húmidas.
PERFURAÇÃO	Punções ou orifícios, individuais ou em série, feitos por uma ferramenta pontiaguda. A dimensão é geralmente milimétrica a centimétrica.	 	Produzida pelo uso de instrumentos pontiagudos. Em certos casos, pode também ser produzida por animais.
PITTING	Cavidades pouco profundas, de forma cilíndrica ou cónica e que não estão interligadas entre si.	 	Causado por deterioração parcial ou seletiva. A sua origem pode ser biológica ou química.

165. Anomalias existentes no exterior da Igreja do Convento de Santa Iria. Escala 1:100.

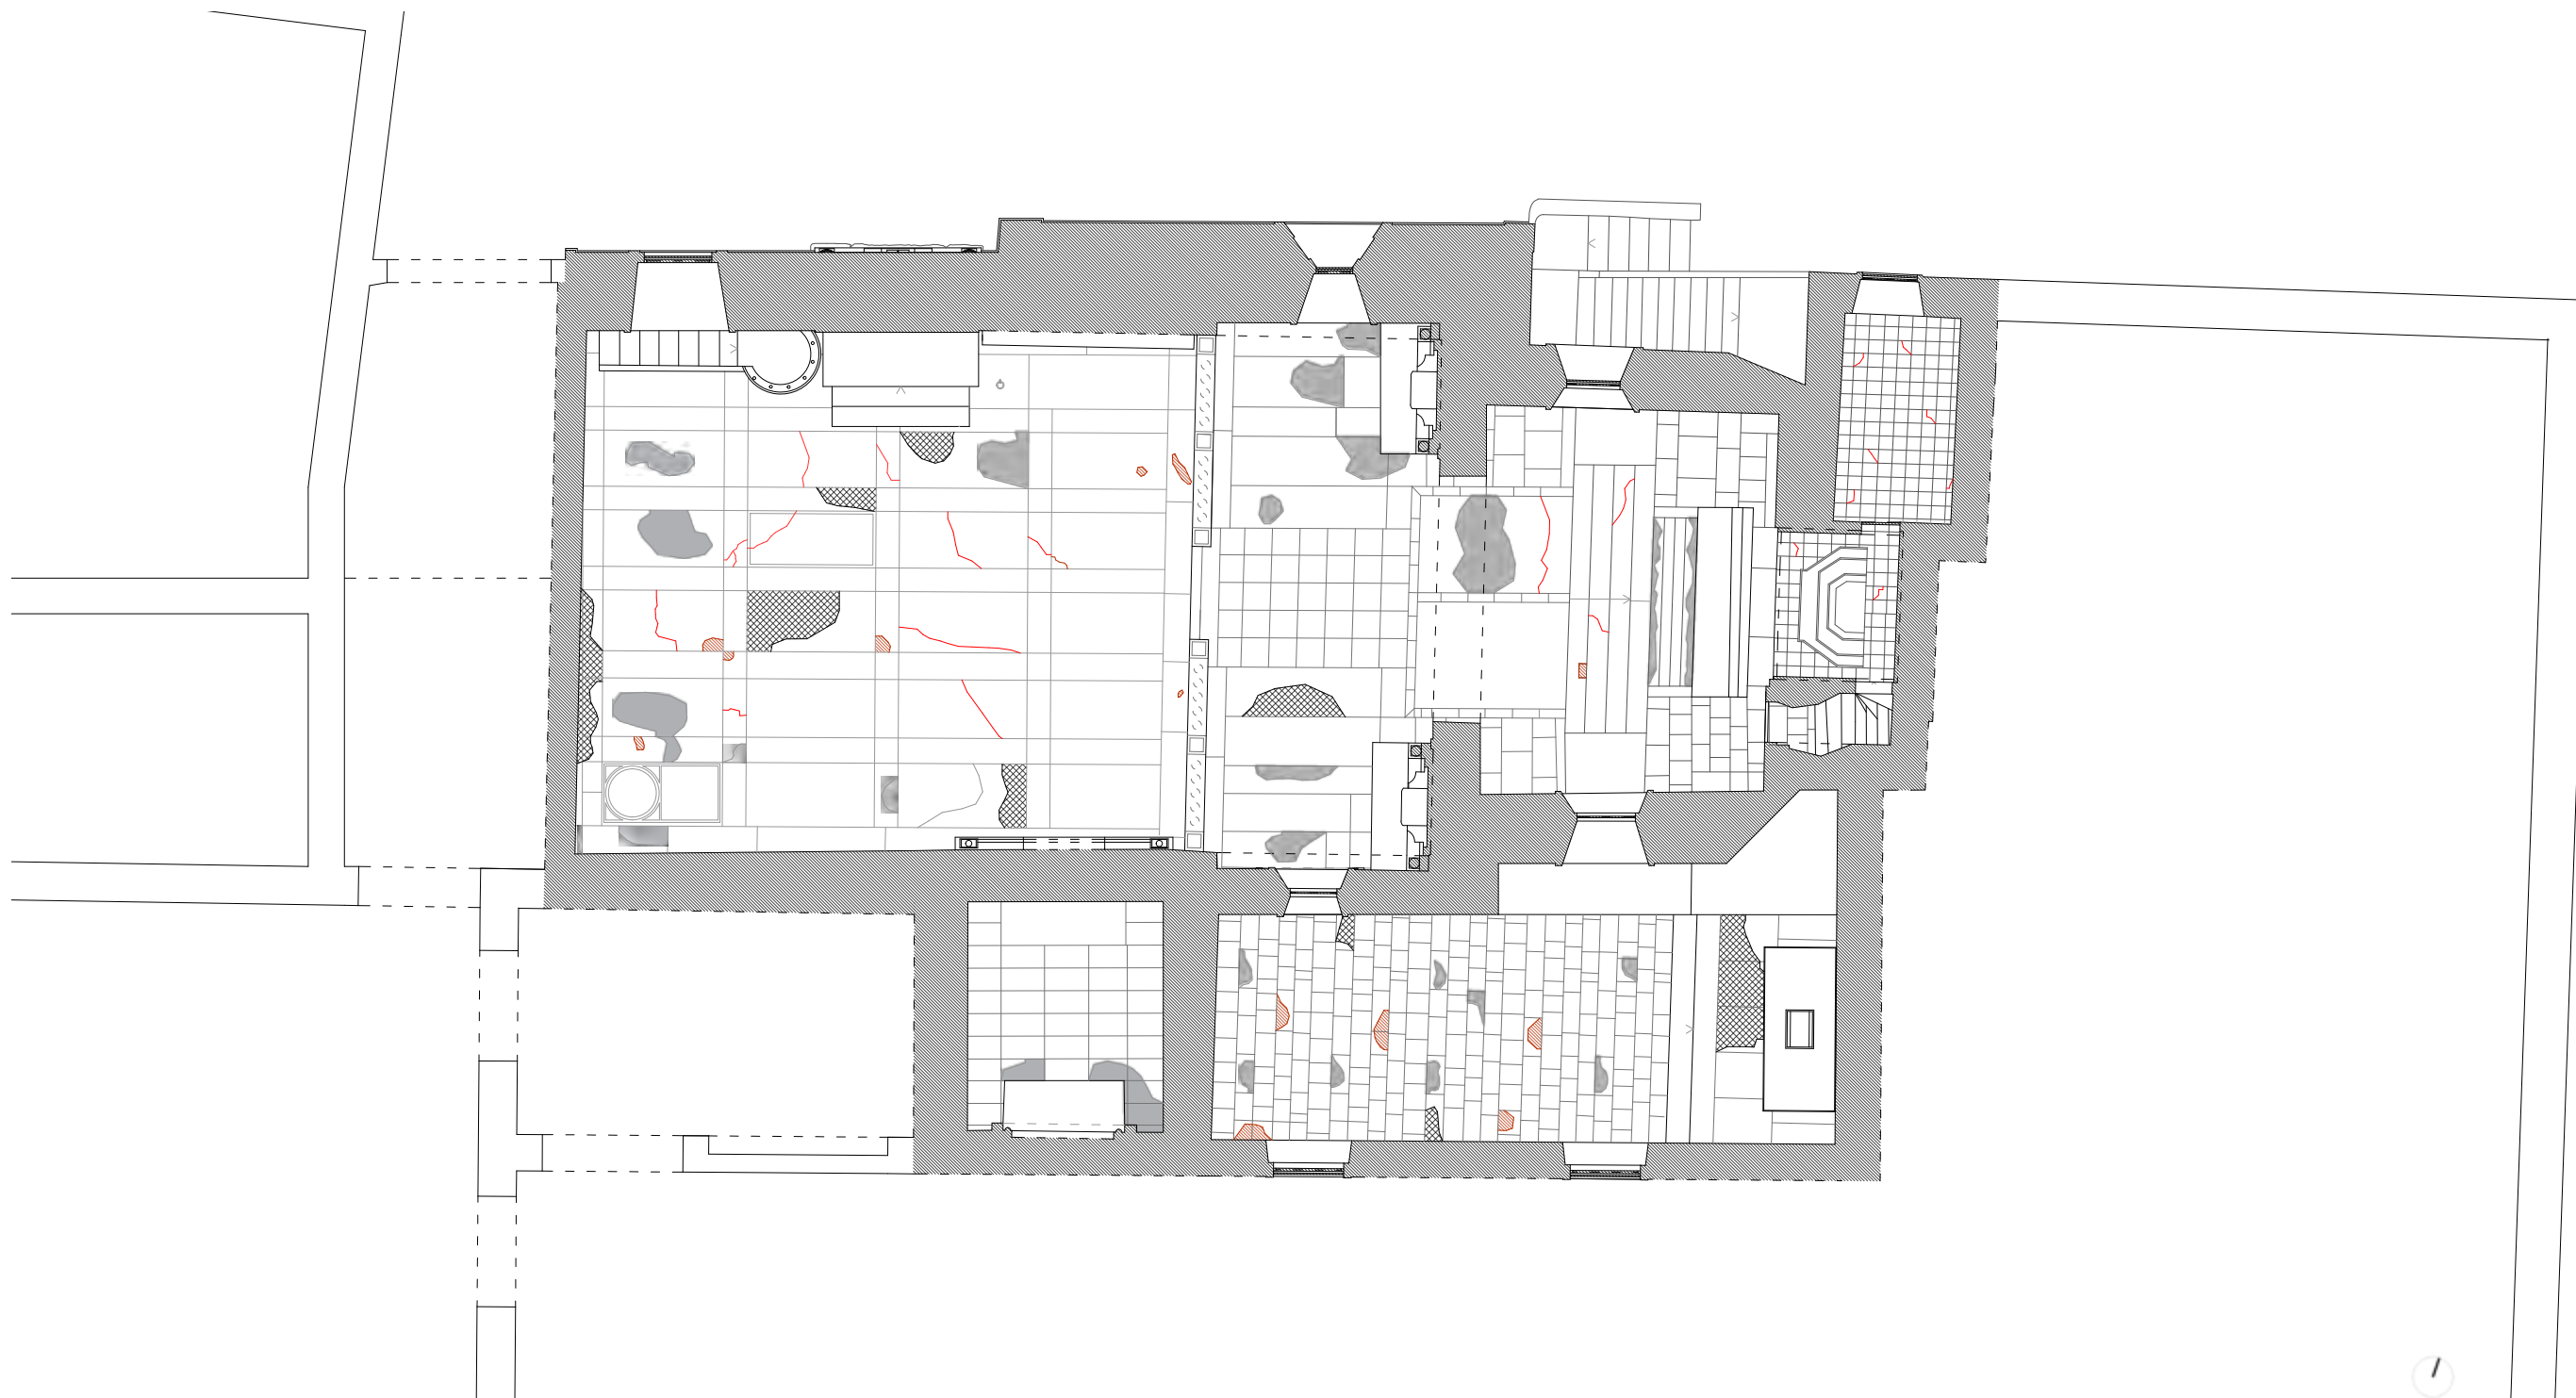
166. Anomalias existentes nos pavimentos da Igreja do Convento de Santa Iria. Escala 1:100.

LOCALIZAÇÃO	COMPONENTES E MATERIAIS	FOTOGRAFIA	ANOMALIAS
TODA A IGREJA	Pavimento de lajeado de pedra, com diferentes cotas.	 	Manchas de humidade ao longo de toda a superfície. Lacunas, saís e fissuras de grande expressão no lajeado. Fatores de deterioração: presença de humidade; ação humana.

CAPELA-MOR	Estrado de madeira sob o altar; tijoleira no pavimento do retábulo-mor e na sala de arrumos.	 	Manchas de humidade, que podem levar ao apodrecimento das tábuas de madeira. Destacamento e camada de sujidade na tijoleira. Fatores de deterioração: presença de humidade; falta de manutenção.

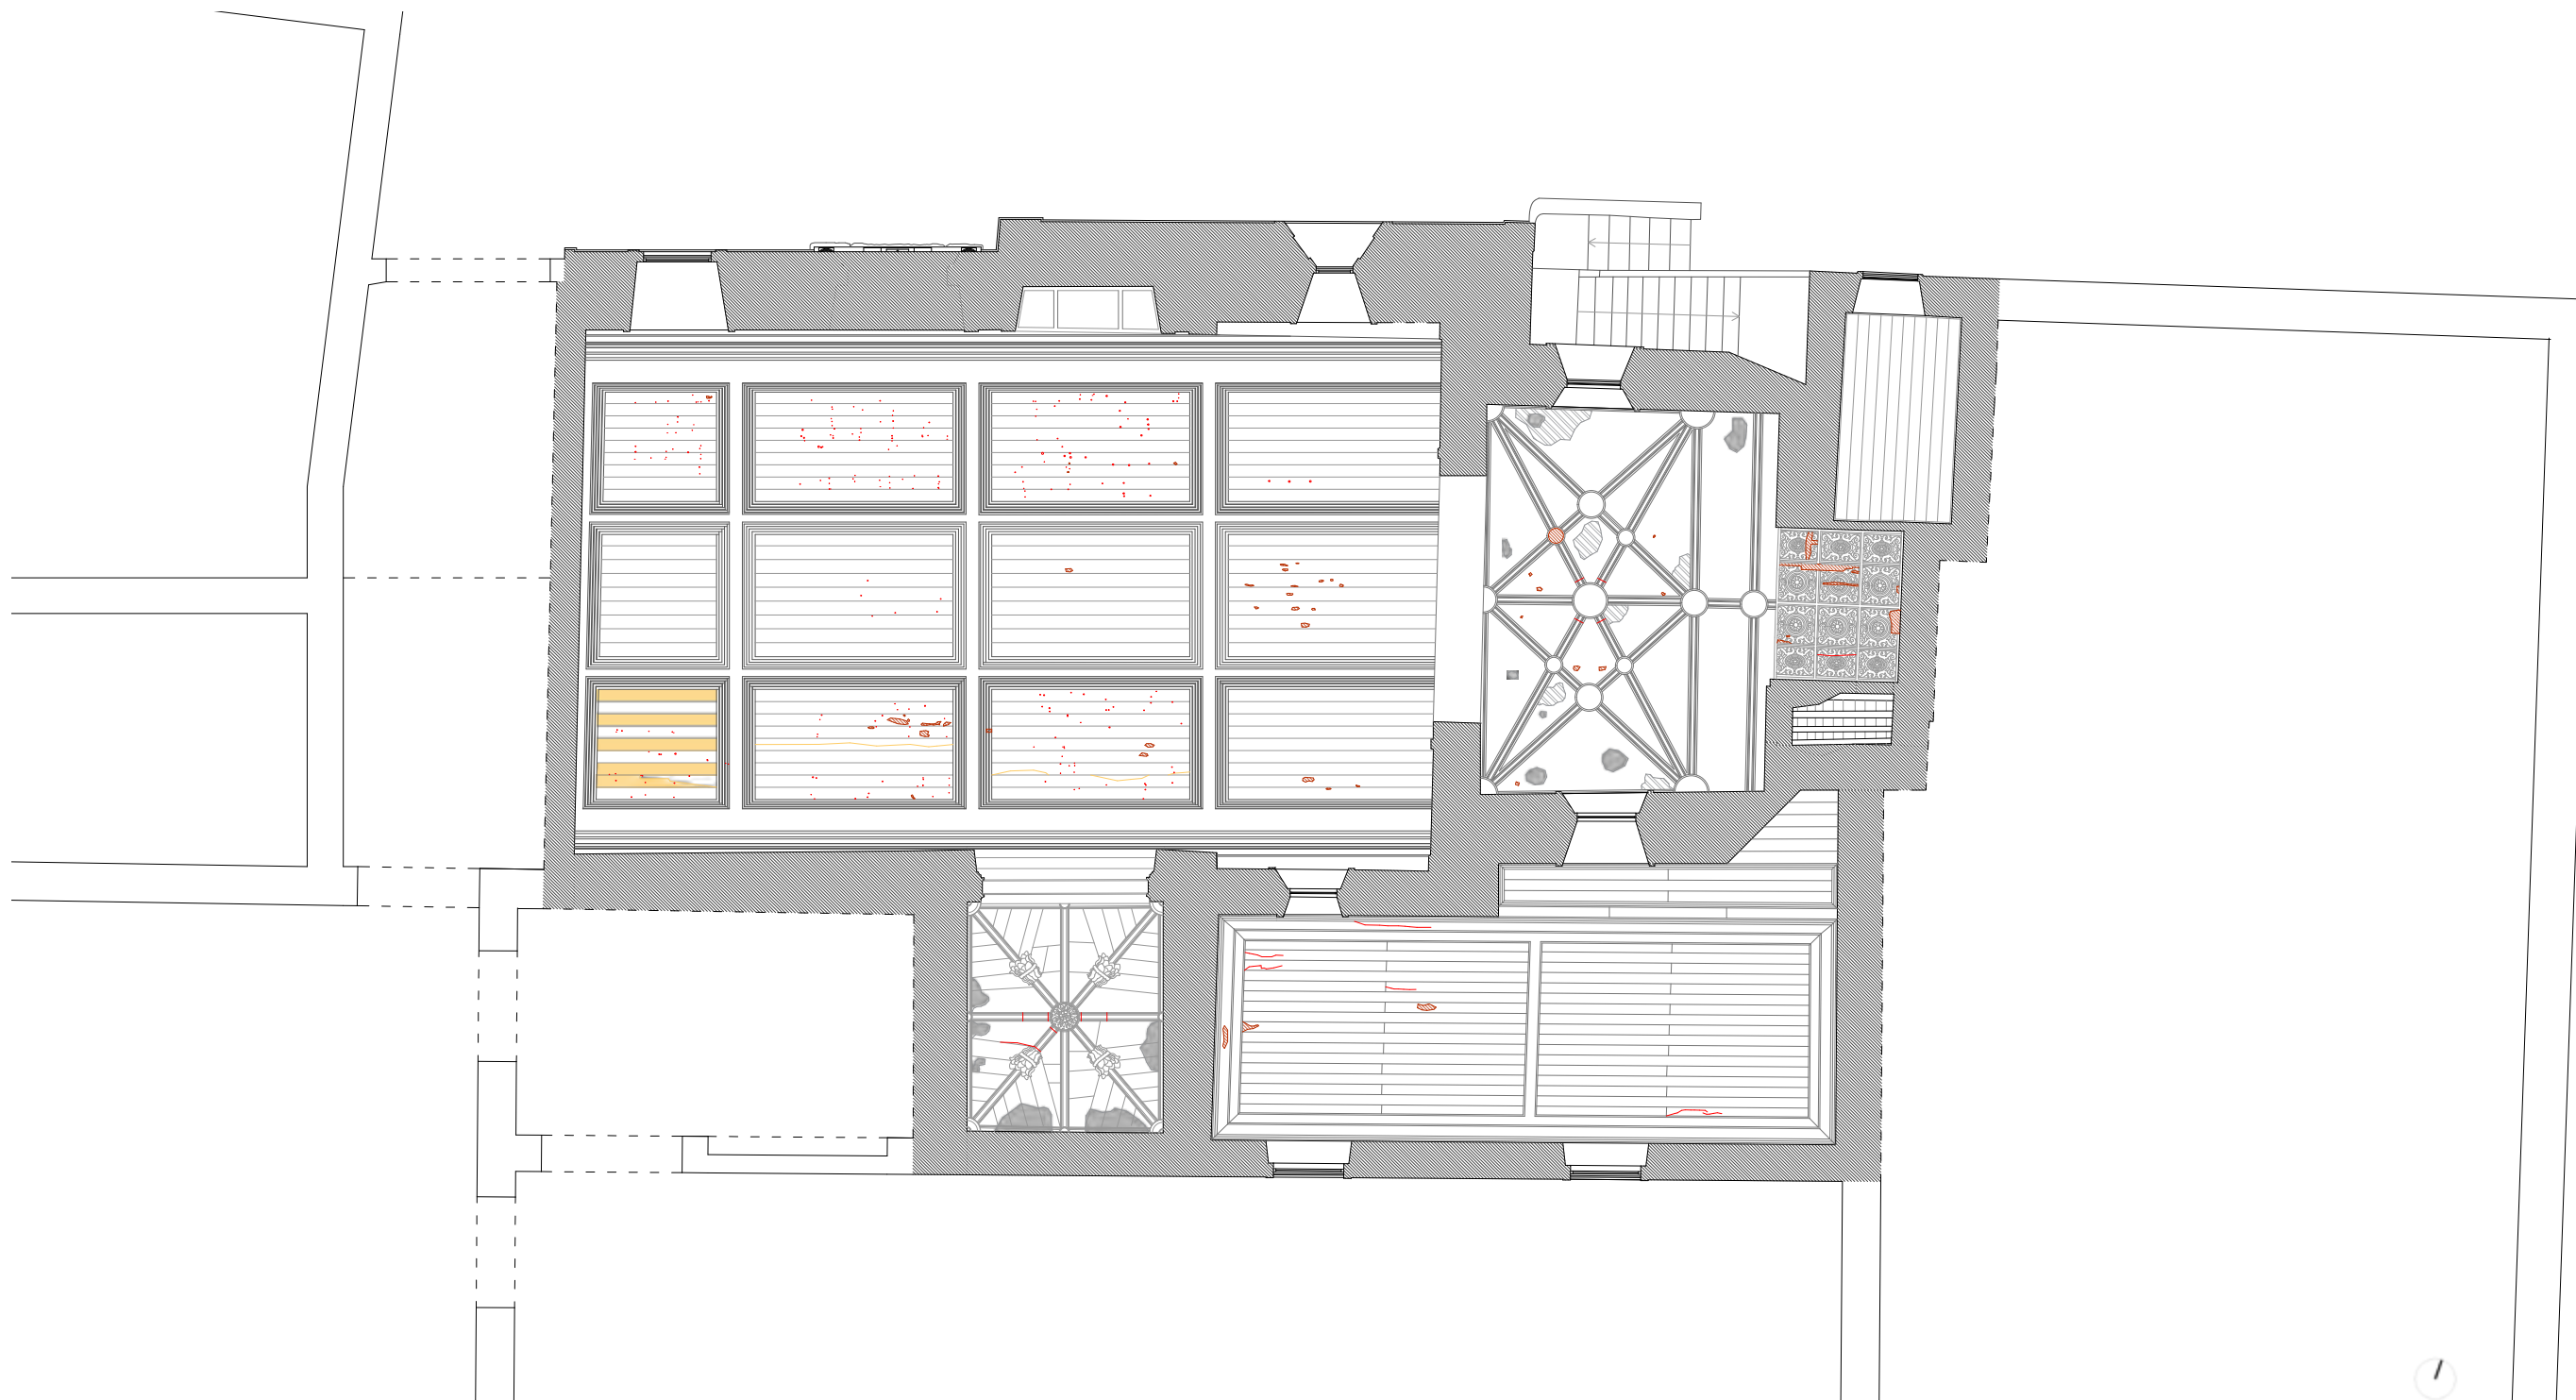
167. Anomalias existentes nos tetos da Igreja do Convento de Santa Iria. Escala 1:100.

LOCALIZAÇÃO	COMPONENTES E MATERIAIS	FOTOGRAFIA	ANOMALIAS
NAVE	Madeira de castanho; caixotões com pinturas figurativas policromadas.	 	Apodrecimento de algumas tábuas. Perfurações de pequenas dimensões. Camada de sujidade nas pinturas. Fatores de deterioração: presença de humidade; falta de manutenção; insetos xilófagos.
CAPELA-MOR	Cantaria em pedra calcária; abóbada de combados com pinturas figurativas policromadas.	 	Fissuras em zonas estruturais da abóbada. Ligeiro afastamento das juntas. Manchas de humidade, camada de sujidade, degradação e lacunas de pequenas dimensões nas pinturas. Fatores de deterioração: presença de humidade; falta de manutenção; assentamentos.
CAPELA DOS VALLE	Cantaria em pedra calcária; abóbada oitavada com apontamentos de pintura.	 	Perigo de destacamento da cantaria. Abertura e deslizamento das juntas. Manchas de humidade. Fatores de deterioração: presença de humidade; sobrecargas; falta de manutenção; assentamentos.

SACRISTIA	Forro em saia e camisa pintado.	 	Destacamento da pintura. Fissuras de pequenas dimensões. Fatores de deterioração: presença de humidade; falta de manutenção.

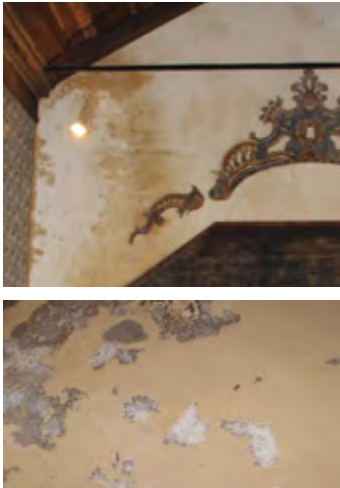
Manchas de humidade ao longo da superfície, sendo o local de maior concentração os cantos de contacto com o teto. Destacamento do reboco. Bolhas na pintura Sinais de destacamento e falhas nas arestas e nos vidrados, e fissuras e eflorescência nos azulejos. Fatores de deterioração: presença de humidade; falta de manutenção.
NAVE Parede Sul	Alvenaria de pedra; acabamento de azulejos e cantaria pintada.

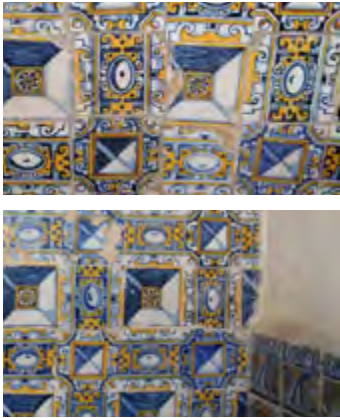
Destacamento de azulejos na zona perto da parede oeste. Lacunas, fissuras e eflorescências nos azulejos, vidrado e juntas. Em dias de maior humidade, ficam cobertos por gotas de água. Camada de sujidade nas pinturas das cantarias. Desgaste do revestimento e acabamento dos enxalços e do arco cego. Fatores de deterioração: presença de humidade; falta de manutenção.

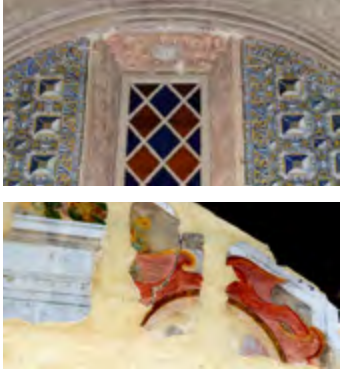
Fissuras na zona do fecho do arco triunfal e na parede testeira, onde se encontram os restos da pintura a fresco. Manchas de humidade no reboco em volta do arco. Lacunas de grandes dimensões e camada de sujidade nas pinturas que revestem o arco triunfal. Fatores de deterioração: presença de humidade; falta de manutenção.
NAVE Parede Norte	Alvenaria de pedra; acabamento de azulejos e cantaria pintada.

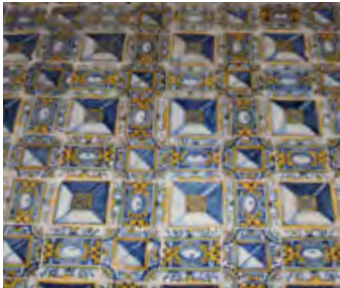
Lacunas de pequenas dimensões nas arestas e vidrados dos azulejos. Camada de sujidade e desgaste da pintura das cantarias dos enxalços da janela e do arco cego do cruzeiro. Fatores de deterioração: falta de manutenção.

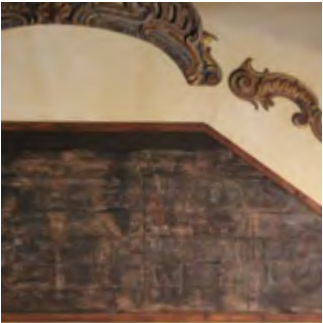
Estado de degradação avançado das pinturas, as quais começam a tornar-se imperceptíveis. Manchas escuras ao longo das tábuas. Lacunas no acabamento da peça que possui folha de ouro e pinturas. Camada de sujidade na sua superfície. Fatores de deterioração: falta de manutenção.

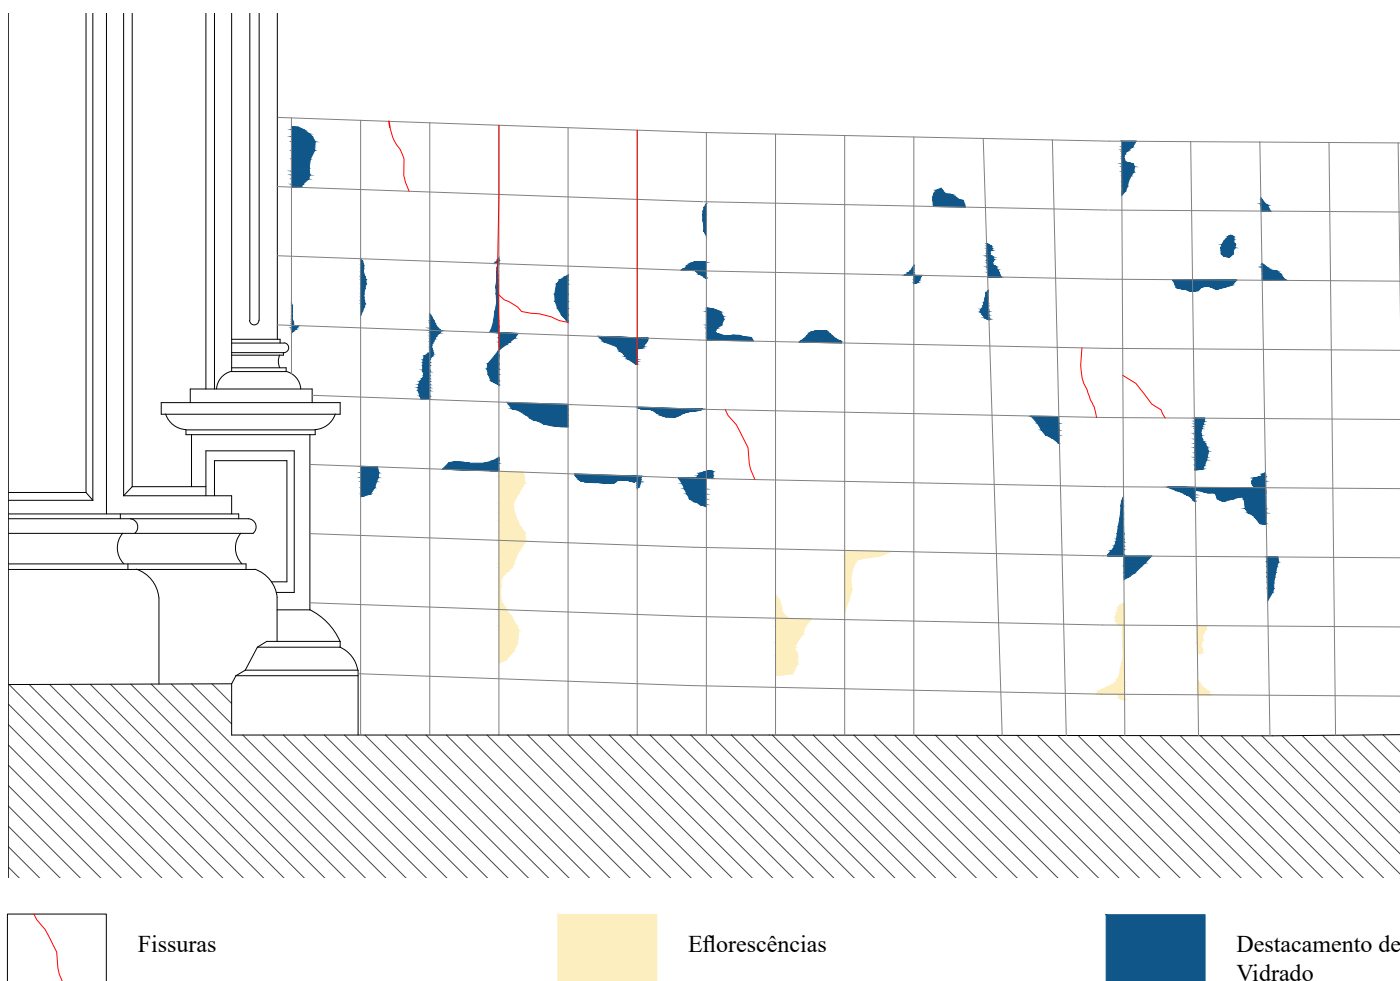
51. Anomalias existentes nos azulejos da parede fundeira.

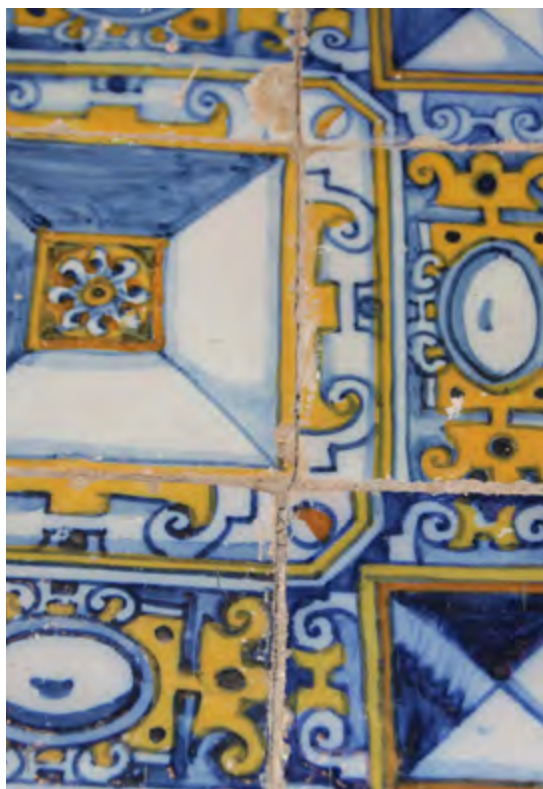
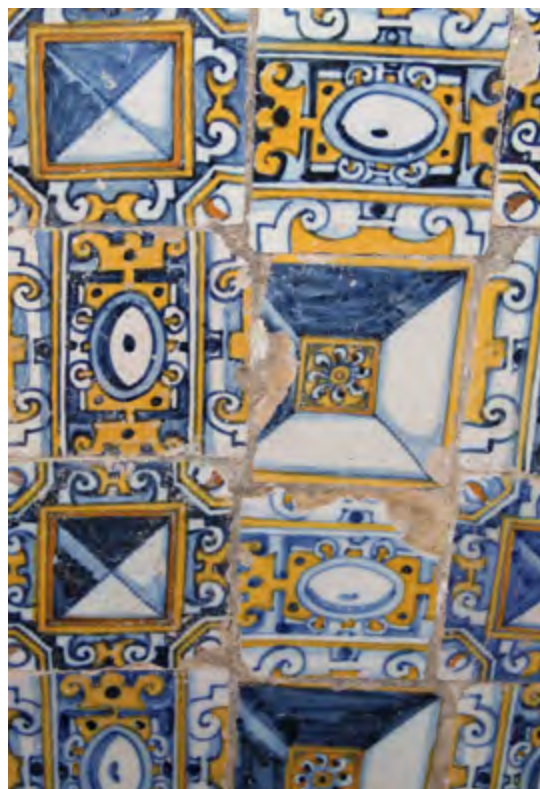
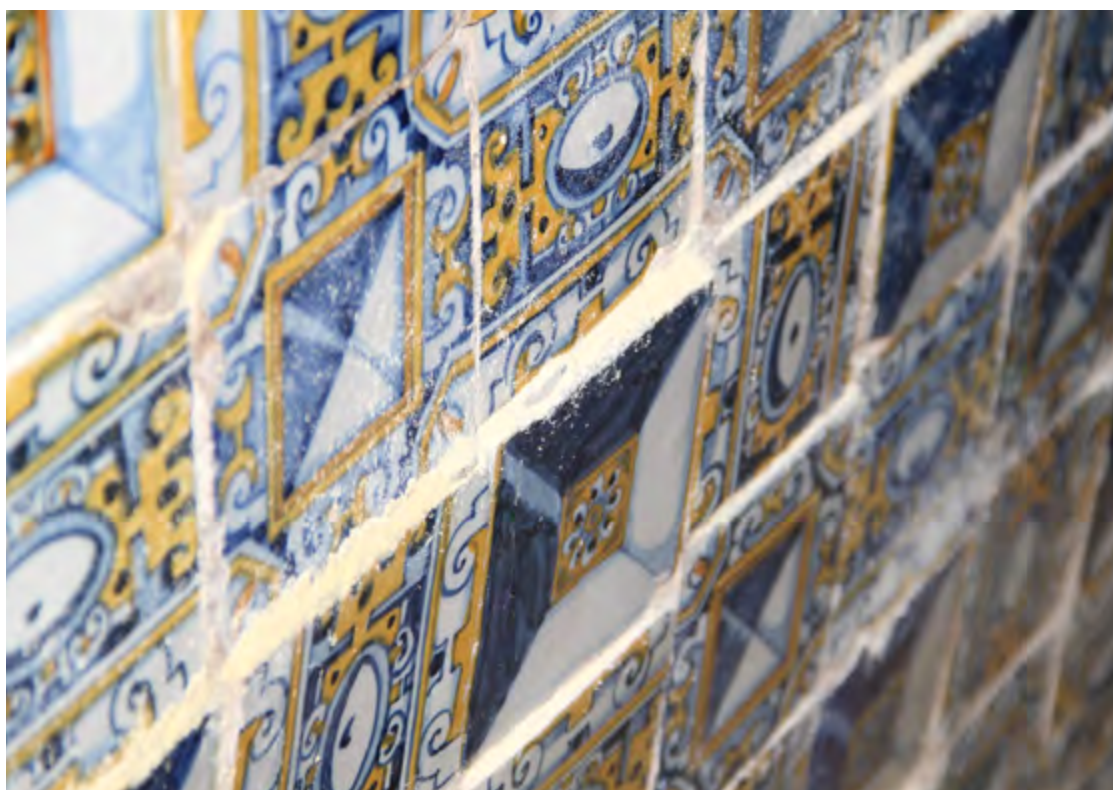
52 a 56. Anomalias existentes nos azulejos da parede fundeira.

O tratamento de todas as anomalias que afetam a azulejaria da igreja consiste num processo moroso e cuidado, que deve ter como base a realização de ensaios que permitam determinar que todas as técnicas, materiais e produtos

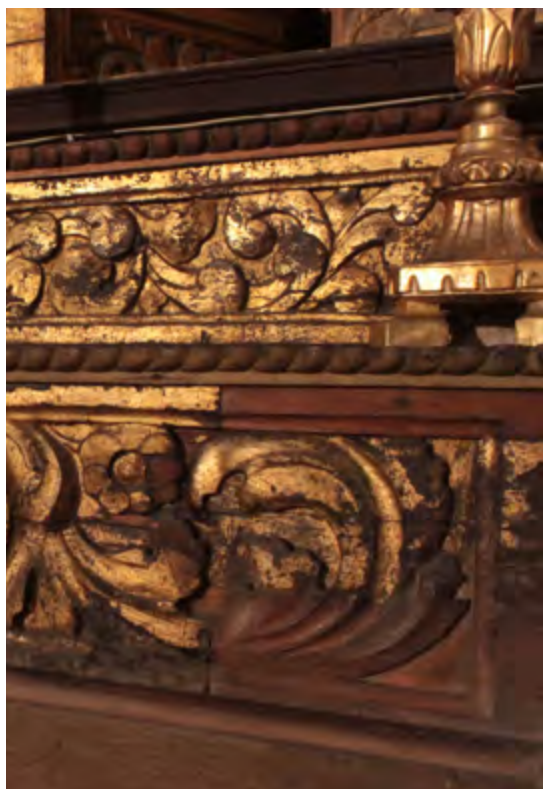
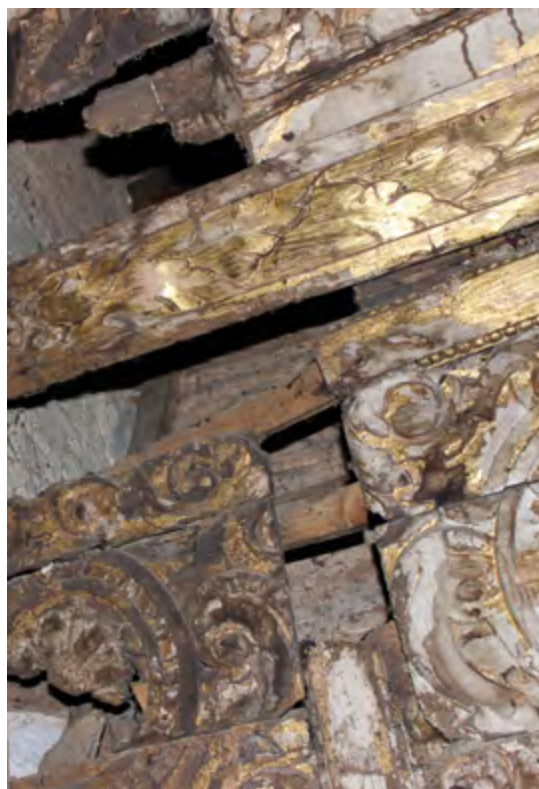
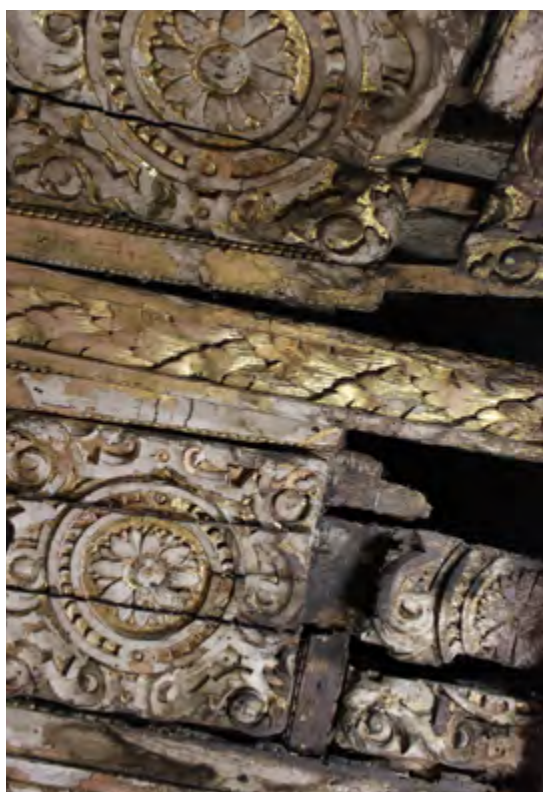
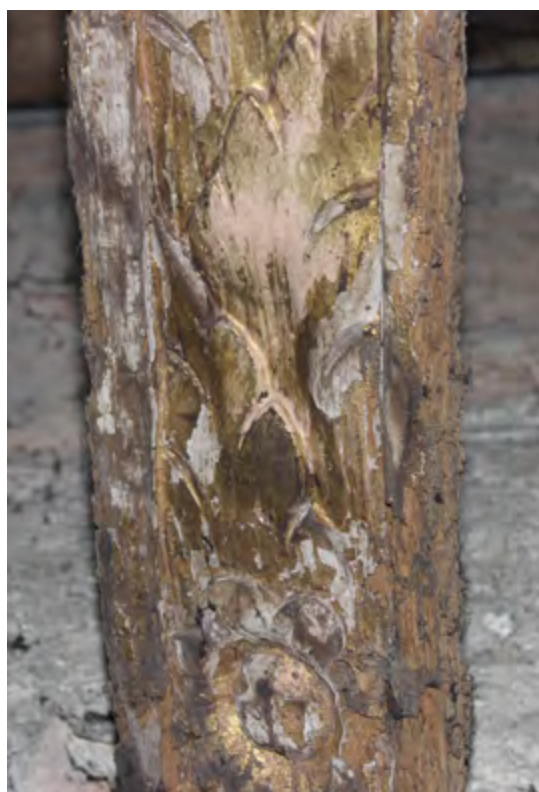
75 a 80. Anomalias existentes no altar barroco da capela-mor.

Realizada esta fase inicial, é possível começar a realizar a intervenção. Tem-se, como primeiro passo, a realização da pré-fixação pontual das áreas que mostram estar em via de destacamento e a consolidação pontual das madeiras enfraquecidas, para que os momentos seguintes não representem um risco de maior danificação que aquela já existente. Procede-se, depois, ao desmonte total do altar, previamente marcado com todas as peças que o constituem e todos os elementos que se consideram necessários a destacar; segue-se para a realização da limpeza da contraface das madeiras, por processo manual, sendo esta executada de forma suave, de modo a remover as poeiras e sujidades superficiais mas interferindo o menos possível nas matérias que constituem as camadas de revestimento. É também importante realizar nesta primeira fase a desinfestação curativa e preventiva do conjunto, usando para isso um produto que tenha simultaneamente ação inseticida e fungicida, para que estes fatores sejam rapidamente eliminados, devido aos grandes danos que causam (Pereira 2011: 186). Depois, avança-se para a fixação total das áreas que apresentavam perda de coesão e, com a superfície mais estável, realiza-se igualmente a fixação pontual dos destacamentos existentes. Após estes primeiros processos, começa-se a tratar da estabilização física do suporte, iniciando o processo pela realização da consolidação em profundidade e reforço das madeiras fragilizadas, e a fixação dos elementos que se encontravam fraturados, em processo de destacamento ou já destacados; com o uso de segmentos, cavilhas de madeira e adesivo, o qual seria colocado na contraface da peça para não colocar em risco a sua integridade, pode-se proceder à eliminação das fendas. É também importante que exista um reforço das estruturas de sustentação e união das madeiras, para que exista uma maior firmeza do conjunto, sendo para isso ser necessário recorrer ao uso de madeira de boa qualidade, previamente estabilizada, e de parafusos em
